Kontrolle der Wirksamkeit von Schutzverglasungen

HINWEISE ZUR SANIERUNG HISTORISCHER GLASMALEREIEN

Faltblatt 6

Teil des Förderprojektes der Deutschen Bundesstiftung Umwelt, Osnabrück (Az 27312-45
„Modellhafte Evaluierung von Restaurierungs- und Konservierungsmaßnahmen an historischen
Glasmalereien mit starken Schäden durch anthropogene Einflüsse“

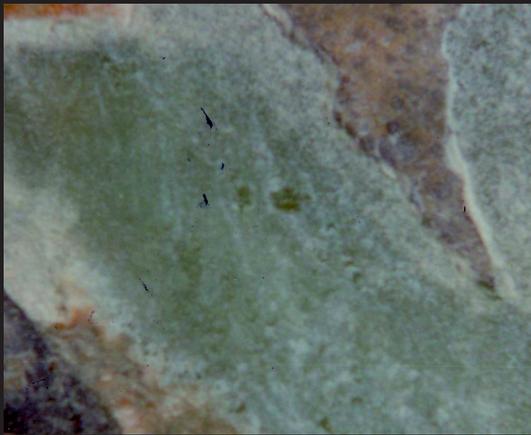
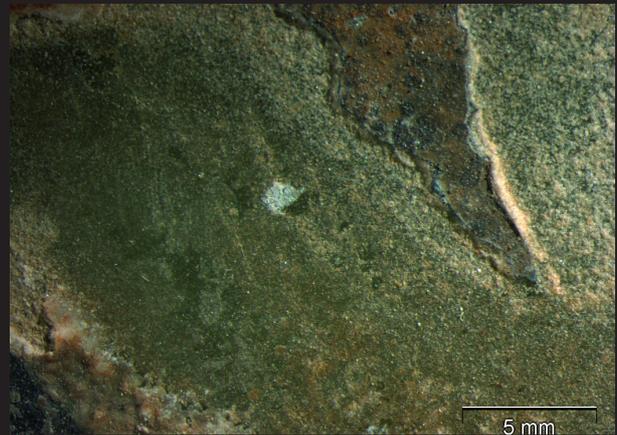
Stendal Dom: sV 4b, Segment 1 – nach partieller Reinigung, Stelle 1, Detail (131/17 K), 1994 (links), Vergleichsaufnahme 2009 (rechts)

Die vorhandene Kontur ist unverändert. Auf der Glasoberfläche in der Mitte und links unten sind Korrosionsprodukte aufgebrochen bzw. haben sich gelockert und aufgewölbt.

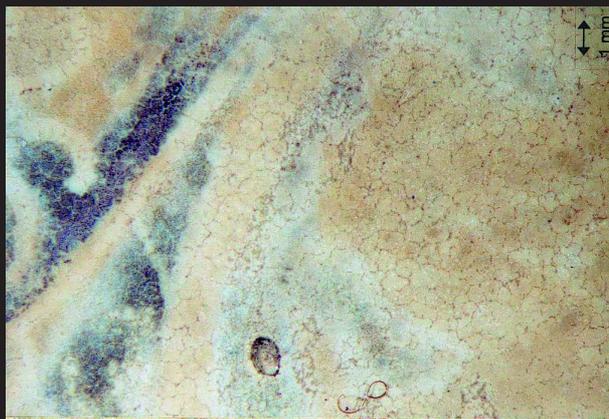
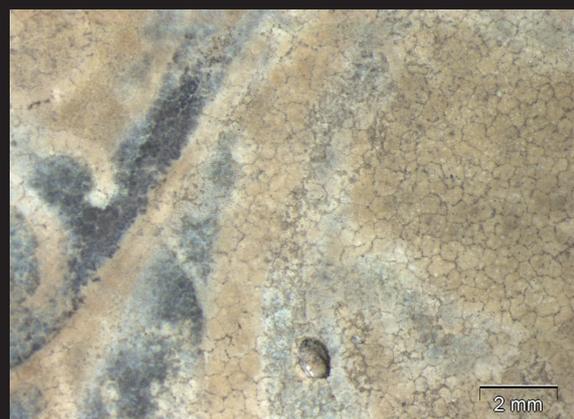
Marienstern Panschwitz-Kuckau, Feld nII1c, Detail Glas 31, 2000, (links) ; Zustand 2010 (rechts)

Es sind keinerlei Veränderungen des Oberflächenzustandes dieser Probenstelle durch den Vergleich beider Aufnahmen erkennbar.

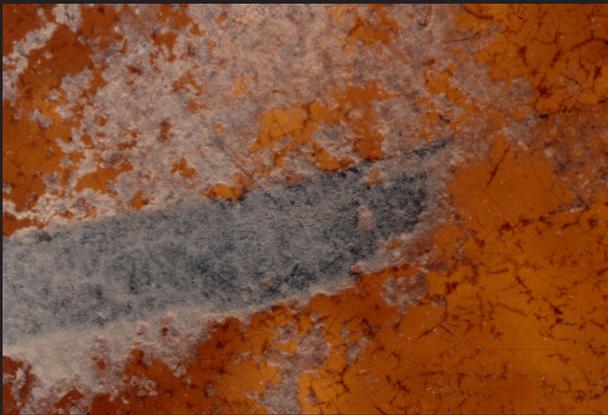
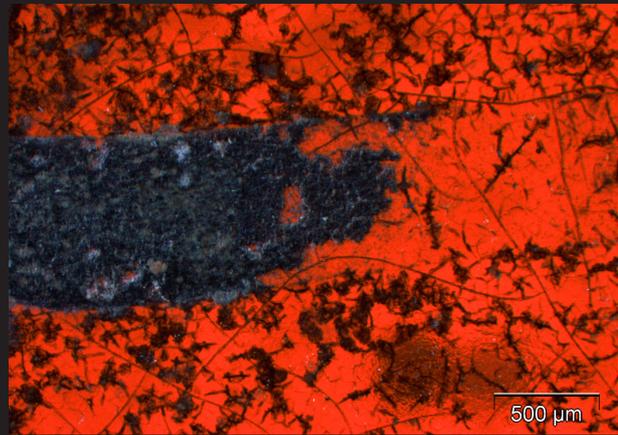
*Havelberg Dom, nXI 4c,
 Probe 2: geschädigte Schwarzlotkontur mit Rissen und Verbräunungserscheinungen, Innenseite (130/0 K),
 1994 (links); Vergleichsaufnahme 2009 (rechts)*

An der Kontur sind Schwarzlotverluste zu vermuten. Das Rissnetz ist in der Nachzustandsaufnahme deutlich ausgeprägt und es kann von einer Zunahme der Manganverbräunung ausgegangen werden.

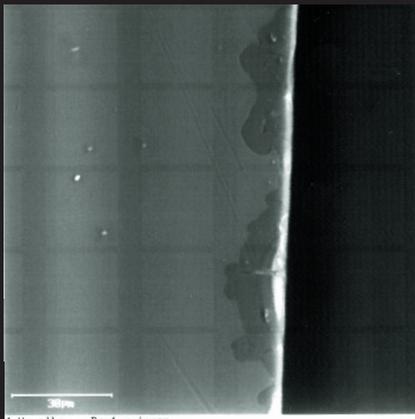
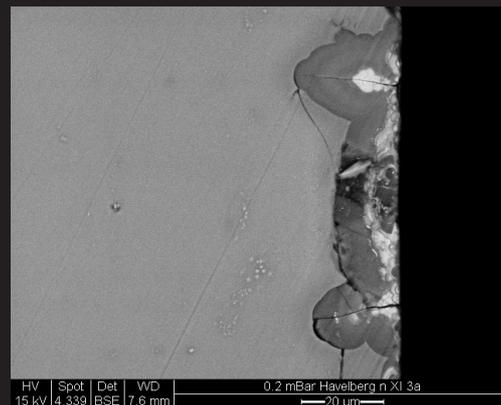
*Havelberg Dom, nXI 3a,
 Probe 1: elektronenmikroskopische Aufnahme des Querschnitts einer geschädigten Glasoberfläche
 (Innenseite), ESMA 1994 (links); ESEM 2010 (rechts)*

Die elektronenmikroskopischen Aufnahmen wurden zwar 1995 und 2010 an der gleichen präparierten Probestelle durchgeführt, dennoch sind identische Stellen in keinem Fall wiedererkannt worden. Möglicherweise sind die Verwitterungsprozesse im µm-Bereich weiter vorangeschritten, was in einem Anwachsen der Gelschichtbreite und dem Auftreten zusätzlicher Mikrorisse deutlich wird.
