## Restaurierung von Holzfenstern Badania obecności środków ochrony drewna

1: Friedenskirche Schweidnitz (Świdnica), Niederschlesien/Polen (UNESCO-Weltkulturerbe)  
Kościół Pokoju w Świdnicy, Dolny Śląsk/Polska (Światowe Dziedzictwo UNESCO)

Faltblatt 9

**Restaurierung von Holzfenstern**

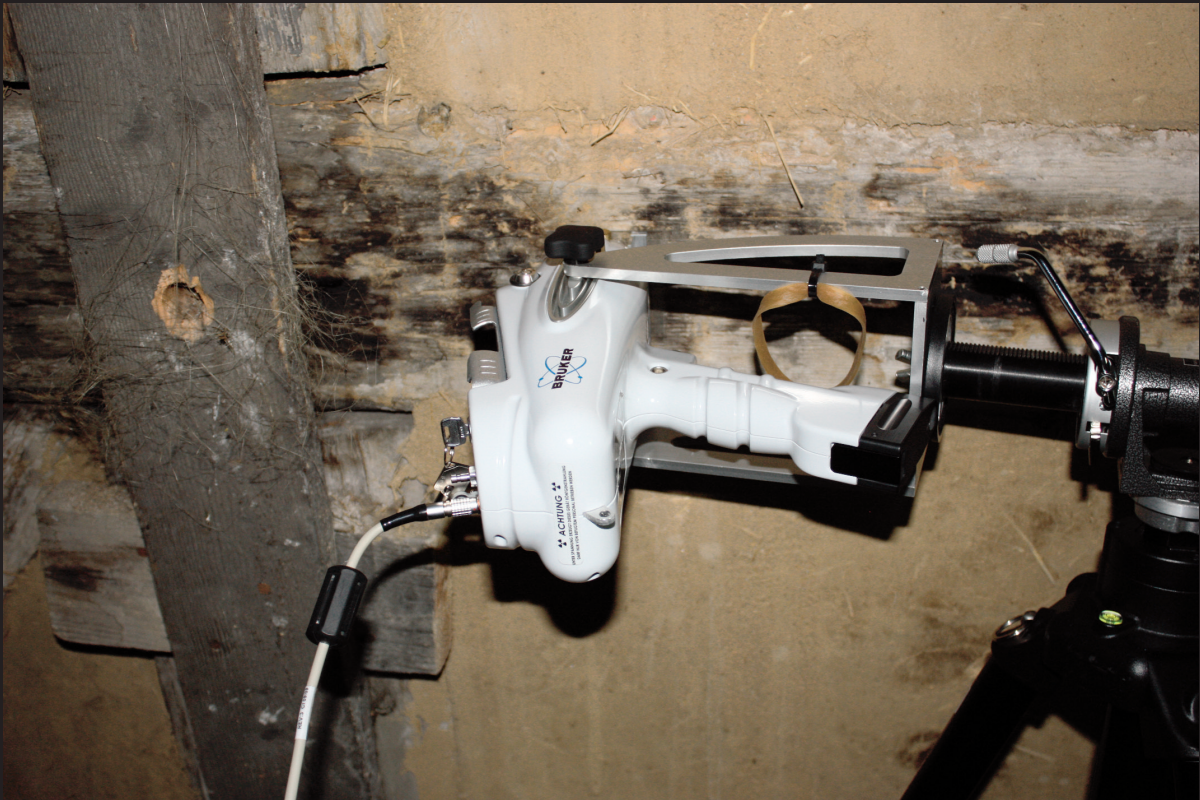
2: Untersuchung eines Holzbalkens unterhalb von Fenster SVII mit dem Handheld-Spektrometer Tracer III-SD  
Badania rygla poniżej okna SVII z „Handheld-Spektrometer Tracer III-SD”

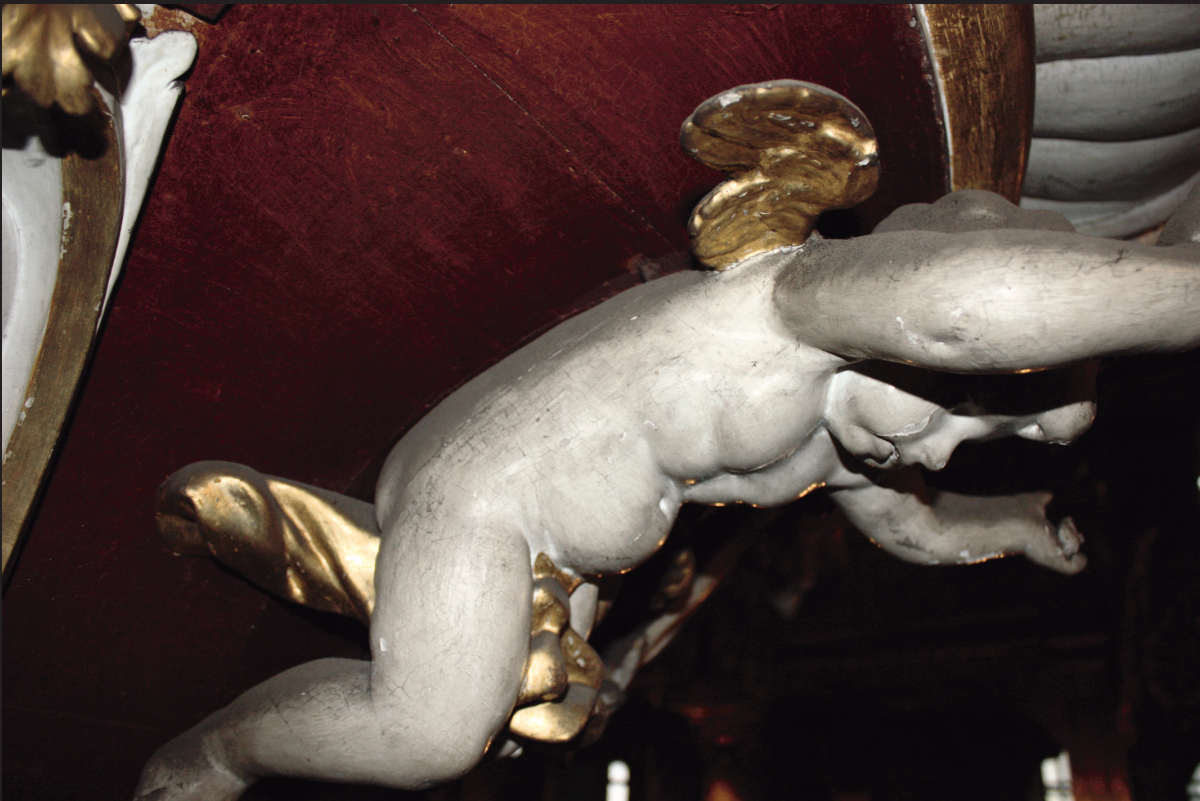
3: Figur an der Kanzel mit dicker Staubschicht  
Rzeźba ambony z grubą warstwą kurzu

schutzmitteln und damit um eine Momentaufnahme handelt. Über chronische Wirkungen geringer Schadstoffkonzentrationen ist heute noch wenig bekannt. Aus Vorsorgegründen sollte deshalb bei toxisch wirkenden Stoffen eine Verminderung der Exposition angestrebt werden. Um die gegenwärtige Belastungssituation in der Kirche zu verbessern, bleibt als Fazit aus den Untersuchungen, dass durch eine Erhöhung der Reinigungsintervalle und regelmäßige feuchte Reinigung die Staubbelastung und damit auch die Schadstoffkonzentration deutlich verringert werden kann. Sowohl eine orale Aufnahme als auch direkter Hautkontakt mit dem Staub sollte dabei vermieden werden.

pieczeństwa, należałoby przy toksycznie działających substancjach, dążyć do zmniejszenia ekspozycji. Wyniki badań pozwalają wyciągnąć wniosek, że w kurzu koncentrują się szkodliwe substancje. Aby zmniejszyć ich niebezpieczne działanie, należy regularnie i często czyścić wnętrze kościoła na mokro. Należy przy tym chronić układ oddechowo-pokarmowy oraz skórę przed kontaktem z kurzem.

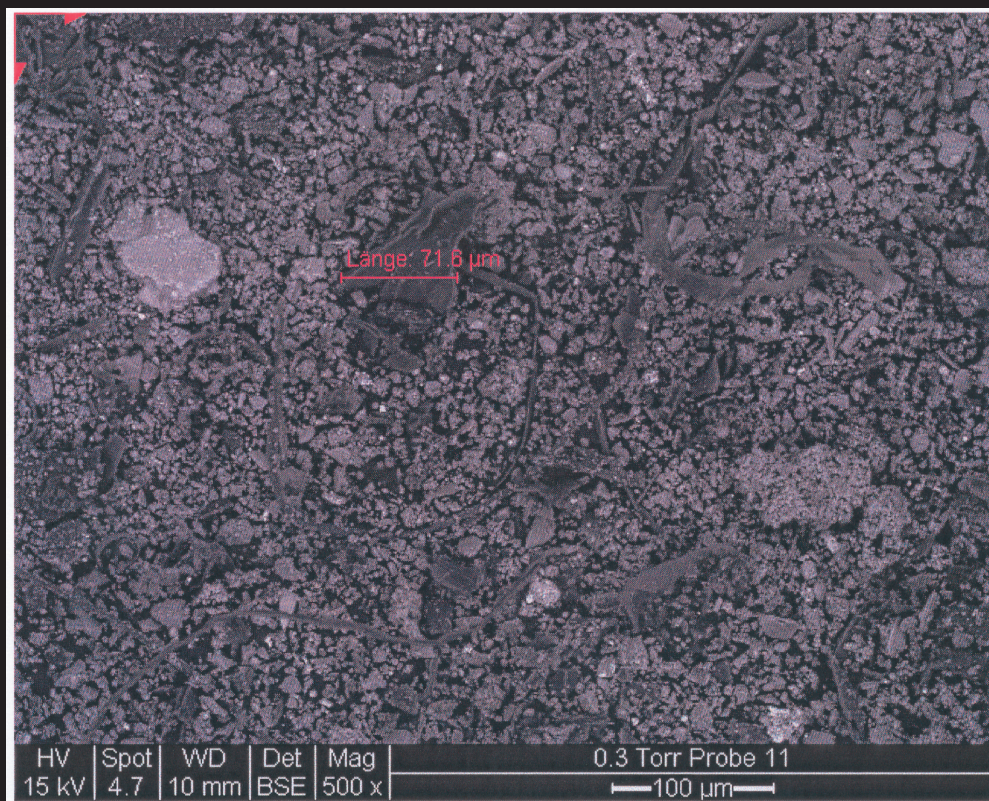
4: ESEM-Aufnahme einer Staubprobeprobe mit Holzteilchen (Bildmitte)  
Zdjęcie ESEM próbki kurzu z drobinami drewna (na środku zdjęcia)

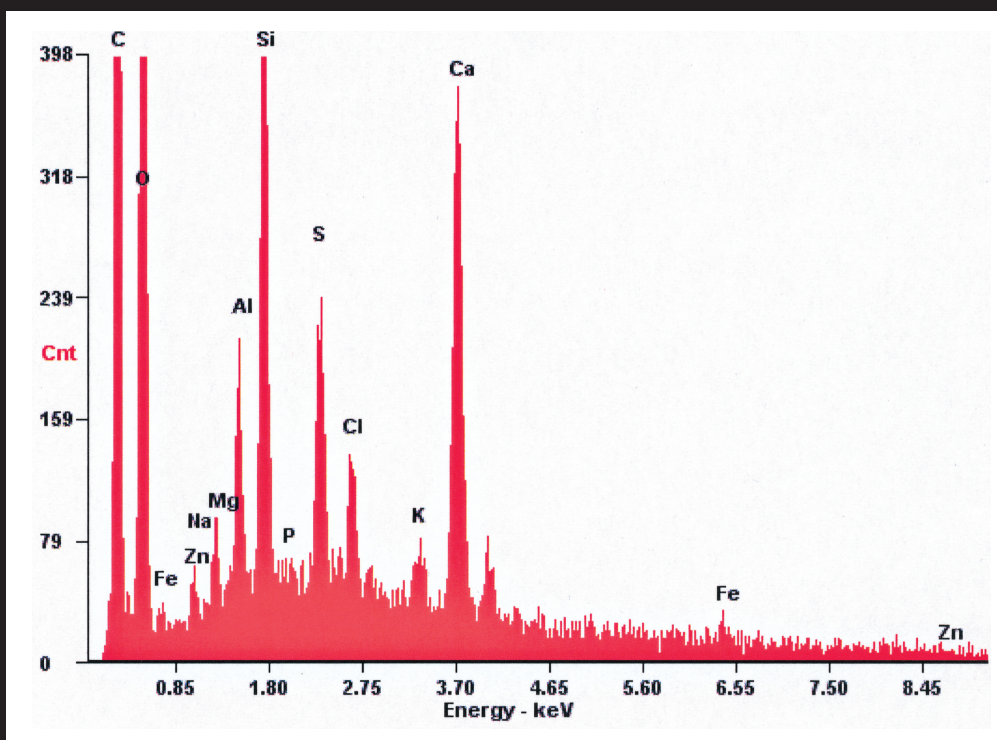
Die RFA-Messungen sind immer dann zielführend, wenn für ein erstes Screening viele einzelne Messstellen untersucht werden. Aus den RFA-Messungen mit dem Handheld-Tracer wurden so mehrere Probestellen mit einem deutlich erhöhten Chlorgehalt ermittelt, die bei weiteren Analysen an Holzproben auch als mit Holzschutzmitteln behandelte Konstruktionselemente bestätigt werden konnten. Mit Hilfe der Analysen in der Mikro-Kammer mit anschließender Gaschromatografie/Massenspektrometrie (GC/MS) konnten die Inhaltsstoffe PCP und Lindan zweifelsfrei nachgewiesen werden, allerdings waren die Emissionen bei 23° C für den analytischen Nachweis nicht ausreichend. Erst bei einer Temperatur von 80° C wurden aus den Holzproben ausreichende Mengen freigesetzt, um sie qualitativ und quantitativ analysieren zu können. Man kann daraus ableiten, dass die Emission von PCP und Lindan aus belasteten Hölzern in der Kirche auch stark von der Temperatur abhängig ist. Die Untersuchungen der Luftproben zeigen jedoch, dass auch bei Umgebungsbedingungen von ca. 22° C und einer relativen Luftfeuchtigkeit von > 60 % r. F. signifikante Konzentrationen an PCP und Lindan nachweisbar waren. Werte über 0,1 µg PCP/m<sup>3</sup> Luft lassen mit großer Wahrscheinlichkeit auf die Verwendung von Holzschutzmitteln schließen /2/. Wie weit diese Schadstoffe in der gesamten Kirche verbreitet sind, wurde durch eine stichprobenartige Staubprobenahme auf der Ost-, West, Nord- und Südseite sowohl auf den Emporen als auch im Kirchenschiff mit anschließender Aufbereitung und GC/MS-Analyse ermittelt. In 4 von 6 Staubproben ließ sich Lindan qualitativ nachgewiesen. Alle Staubproben enthalten außerdem PCP. Die höchsten Werte an PCP wurden dabei in vermutlich relativ „altem“ Staub von einer Figur an der Kanzel festgestellt. Die Untersuchungen der Staubproben mit dem Rasterelektronenmikroskop (ESEM) zeigen, dass feine Holzpartikel als Träger der Schadstoffe PCP und Lindan mit Sicherheit identifiziert werden können (deutliche Anreicherung von Chlor in der Elementanalyse – Abb. 5).

Pomiary RFA są zawsze właściwie ukierunkowane, jeżeli przy pierwszym badaniu analizuje się wiele miejsc. W wynikach badań RFA przy pomocy „Handheld-Tracer” wytypowano kilka miejsc pobrania próbek z wyraźnie podwyższoną zawartością chloru. Przy dalszej analizie tych próbek drewna potwierdzono w nich zawartość środków ochrony drewna. Poprzez badanie emisji substancji lotnych w mikrokomorze (Mikro-Kammer) i badanie metodą chromatografii gazowej udało się bez wątpienia udowodnić w składzie próbek obecność i PCP i lindanu. Emisja preparatów przy temperaturze 23 ° C nie była możliwa. Dopiero przy temperaturze 80° C uwalniały się z prób drewna wystarczające ilości pozwalające na ich analizę zawartości jakościowej i ilościowej. Można z tego wnioskować, że emisja PCP i lindanu z impregnowanych elementów drewnianych w kościele, jest w dużym stopniu uzależniona od temperatury. Badania powietrza we wnętrzu pokazują jednak, że także przy temperaturze ok. 22° C i względnej wilgotności >60% w warunkach otoczeniu można stwierdzić znaczną ilość PCP i lindanu. Wartości powyżej 0,1  $\mu\text{g}$  PCP/ $\text{m}^3$  powietrza pozwalają na wniosek o dużym prawdopodobieństwie zastosowania środków ochrony drewna /2/. W jakim stopniu te szkodliwe substancje rozprzestrzeniły się w całym kościele, ustalono przez pobranie prób kurzu z różnych miejsc kościoła – od strony wschodniej, zachodniej, północnej i południowej zarówno na emporach jak i w nawie środkowej oraz późniejsze badanie metodą GC. W 4 z 6 prób kurzu udowodniono obecność lindanu. Wszystkie próbki zawierały poza tym PCP. Najwyższą zawartość PCP stwierdzono w „starym” kurzu na jednej z rzeźb ambony. Z badań prób kurzu za pomocą skaningowego mikroskopu elektroнового (ESEM) wynika, że można z pewnością identyfikować drobiny drewna jako nośnik szkodliwych substancji PCP i lindanu (Badanie elementów wykazało wyraźne wzbogacenie chlorem – il. 5).

5: EDX-Analyse der Zusammensetzung mit deutlicher Cl-Anreicherung  
Analiza EDX składu z wyraźną zawartością Cl
