Restaurierung von Holzfenstern Konserwacja drewnianej stolarki okiennej

1: Friedenskirche Schweidnitz (Świdnica), Niederschlesien/Polen (UNESCO-Weltkulturerbe)
Kościół Pokoju w Świdnicy, Dolny Śląsk/Polska (Światowe Dziedzictwo UNESCO)

**Faltblatt / Folder 8
Restaurierung von Holzfenstern
Konserwacja drewnianej stolarki okiennej**

Teil des Förderprojektes der Deutschen Bundesstiftung Umwelt, Osnabrück (Az 28806-45)
„Sanierung der umweltgeschädigten Fensterverglasungen der Friedenskirche in Schweidnitz/Niederschlesien und
Ermittlung der die Kirche beeinflussenden Klimaparameter im Sinne einer nachhaltigen Konservierung“
Herausgegeben von der Bundesanstalt für Materialforschung und -prüfung, Fachbereich 4.2 „Materialien und
Luftschadstoffe“

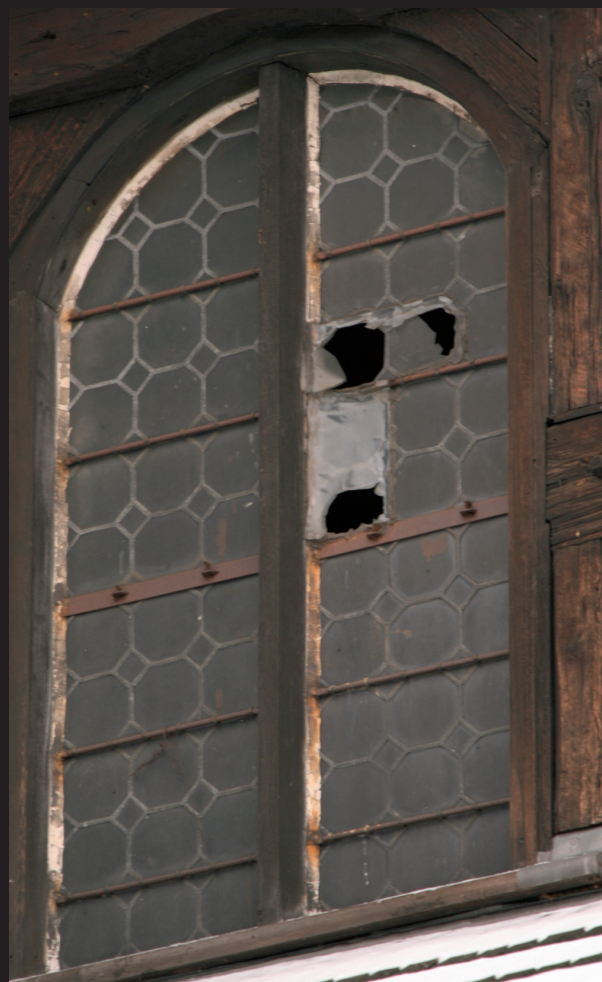
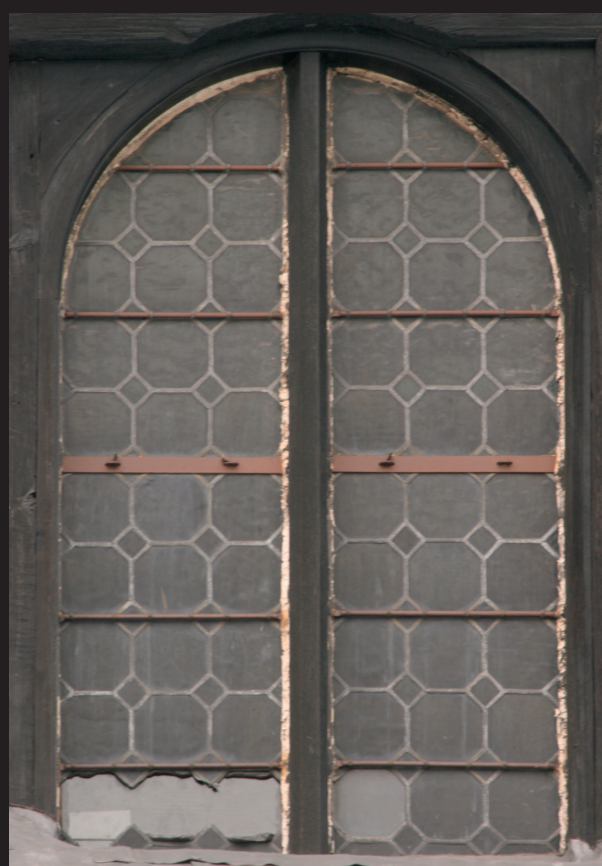
Die an den Fenstern vorhandenen Originalbeschläge waren zum Teil deformiert und beschädigt, einige Riegel nicht mehr ausreichend gängig und die Oberflächen unterschiedlich stark korrodiert. Da sie grundsätzlich soweit wie möglich wiederverwendet werden sollten, wurden sie vorsichtig von den Rahmen gelöst, Farbschichten mit Natronlauge abgebeizt und anschließend die Beschläge mit Wasser abgebürstet. Alle wiederverwendbaren Beschläge mussten an den originalen Stellen der Rahmen befestigt werden. Zuvor erfolgte noch eine Korrosionsschutzbehandlung mit dem Tannin-Mittel Cortanin F der Firma Organika S. A. Der Deckanstrich erfolgte mit Alkydharzlack Ftalomat, schwarz, matt, 9990, der Firma Polifarb Debica. Fehlende Beschlagteile ergänzte man in gleicher Bauart.

Der Bestand an Gläsern und Bleien ist mit wenigen Ausnahmen während der großen Restaurierungsphase zu Beginn des 20. Jahrhunderts in die Fenster gelangt. Diese Materialien wurden bis auf wenige Ausnahmen – zum Beispiel sehr kleinteilig gebrochene Glassegmente – wiederverwendet. Dazu waren an zahlreichen Stellen Bleilötungen sowie Reparaturen von Glasrissen mit einem Epoxidharz (Araldit 2020) notwendig. Alle undichten Stellen zwischen den Glassegmenten und Bleiruten erhielten neuen Kitt. Dort wo es nicht möglich war, wurde ein Silikonkleber verwendet. Dabei war sicherzustellen, dass ein Produkt verwendet wird, das in der Polykondensationsreaktion beim Abbinden nicht die übliche Essigsäureemission zeigt, sondern nur neutrales Oxim freisetzt, da sonst infolge des nicht vermeidbaren Kon-

2, 3: Schäden an den Fenstern der Friedenskirche Schweidnitz
Uszkodzenia w oknach kościoła Pokoju w Świdnicy

taktes mit dem Blei dessen Zerstörung durch Bleizuckerbildung riskiert wird. Das eingesetzte Silikon PM 919 erfüllt diese Bedingung. An einigen Stellen waren Glassegmente kleinteilig zerbrochen oder fehlten vollständig, so dass sie mit neuem Echtantikglas ersetzt werden mussten. Zur Anpassung dieser Segmente an den historischen Bestand erfolgte eine Mattierung durch eine Kaltbemalung mit Acrylfarbe auf der Fensteraußenseite. Die Kaltbemalung kann akzeptiert werden, da das optische Erscheinungsbild der Patina nach längerer Zeit vor allem durch abgelagerte Stäube bestimmt wird.

Nach der Demontage der Verglasung und der Beschläge wurden mit Hilfe der Heißluftmethode die alten Farbreste mechanisch komplett entfernt. Chemische Abbeizmittel, die ein nachträgliches Abwaschen erfordert hätten, kamen wegen der damit verbundenen Feuchtebelastung nicht zum Einsatz.

Stark geschädigte Teile mussten ausgetauscht beziehungsweise mit Ergänzungen versehen werden. Bei etwa einem Viertel aller Wasserschenkel wurde eine zusätzliche Nut eingefräst. Der Anstrich der äußeren Flächen der Fensterrahmen erfolgte mit gefärbtem Imprägnat Drewnochorn, der Firma SigmaKalon, Farbe 4120.

Für den dichten Abschluss der Flügel- und Fensterrahmen, der jegliches Eindringen von Wasser vermeiden soll, waren Maßnahmen erforderlich, die vor Ort festgelegt wurden. Dazu gehörten das Abdichten der Falz durch partielles Einsetzen hölzerner Leisten, der Einbau zusätzlicher Vorreiber im Fall deformierter Flügelrahmen, ein partielles Regulieren der Stützkloben sowie einzelne Ausbesserungen und Ergänzungen des einfachen Anschlags an Unterschenkeln der Rahmen. Ferner mussten an einigen Stellen die Bleieinfassungen und -schürzen zwischen der Nutschindeldeckung der Seitenschiffdächer und Fensterbänke beziehungsweise die Unterschenkel bei den Obergadenfenstern ergänzt werden. An mehreren Stellen wurde ferner ein Abdichten von Fugen zwischen Rahmen und Fachwerk mit einem natürlichen Dämmmaterial (Hanf) erforderlich. Da die in den 2000er Jahren renovierten Fenster von außen alle eine einheitliche Fassung haben, beschloss man, bei der farblichen Gestaltung auf eine Differenzierung zwischen bauzeitlichen und jüngeren Fenstern zu verzichten und alle in Anlehnung an die Farbe des Fachwerks dunkel zu fassen. Für die Holzrahmen verwendete man Aidol Isoliergrund als Grundierung sowie Aidol DW 600 als Deckfarbe (Firma Remmers).

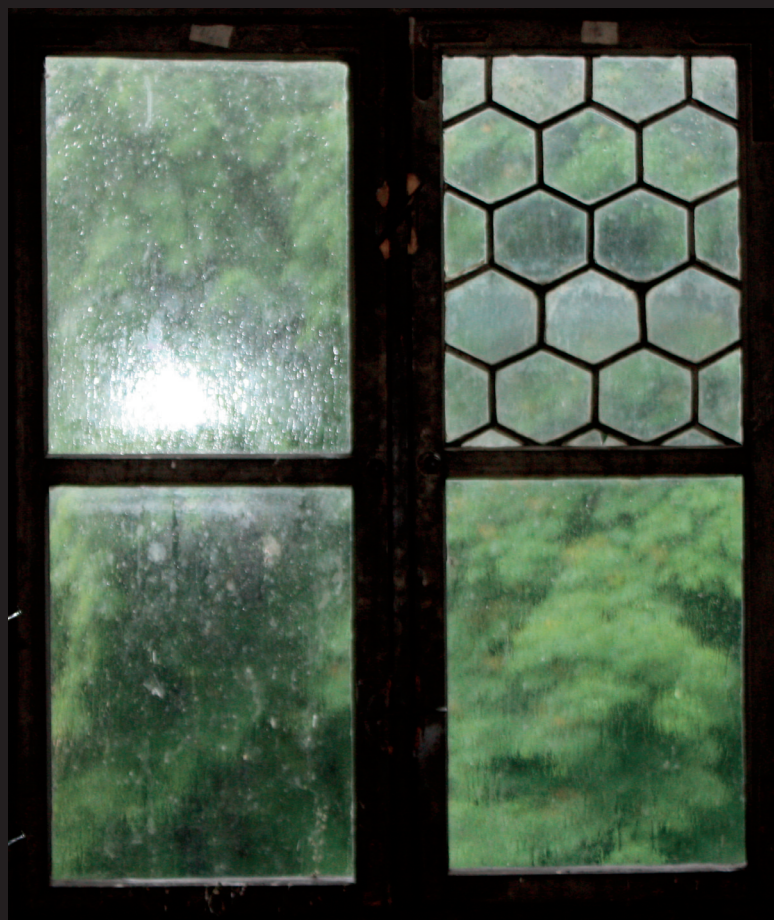
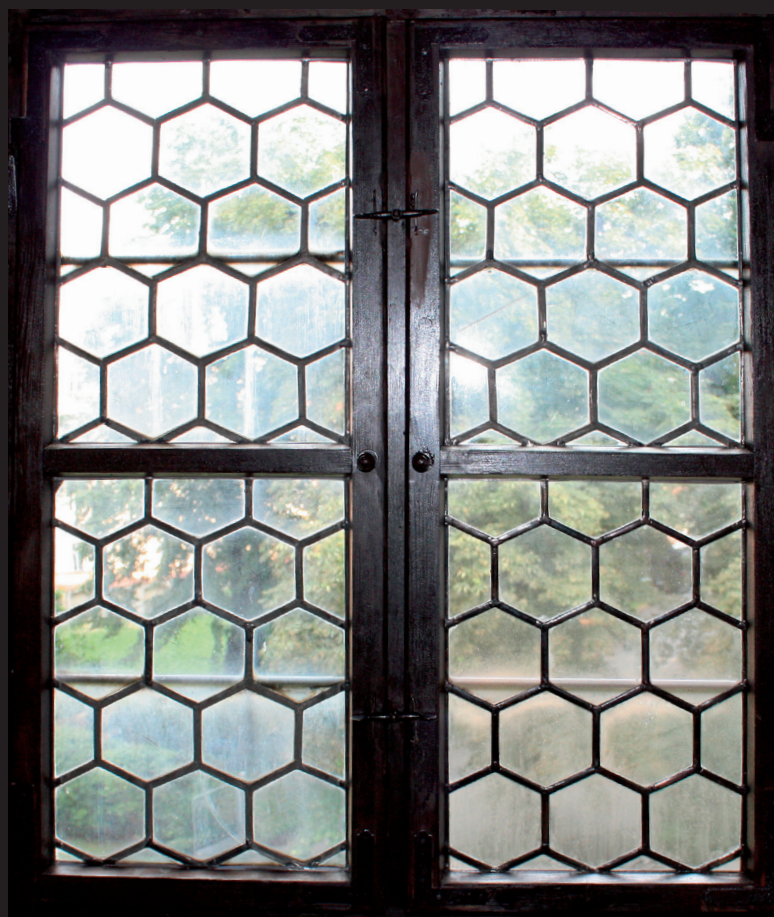
4, 5: Fenster vor und nach der Restaurierung
Okno przed i po konserwacji
