Kontrolle der Wirksamkeit von Schutzverglasungen

HINWEISE ZUR SANIERUNG HISTORISCHER GLASMALEREIEN

Faltblatt 6

Teil des Förderprojektes der Deutschen Bundesstiftung Umwelt, Osnabrück (Az 27312-45
„Modellhafte Evaluierung von Restaurierungs- und Konservierungsmaßnahmen an historischen
Glasmalereien mit starken Schäden durch anthropogene Einflüsse“

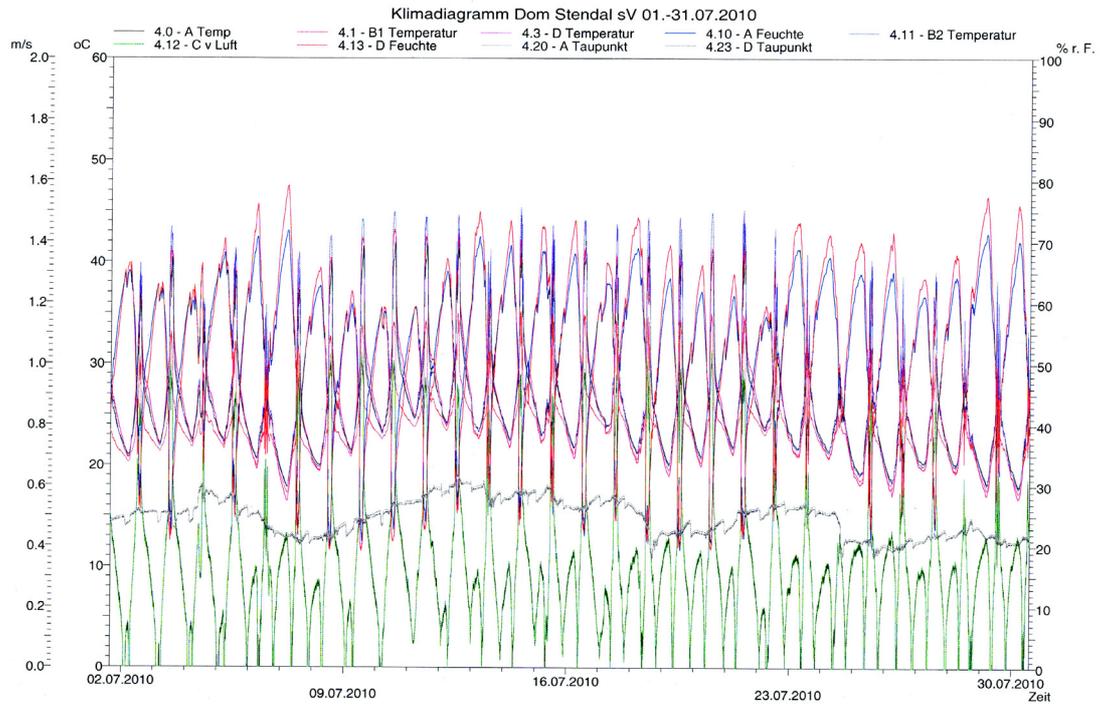
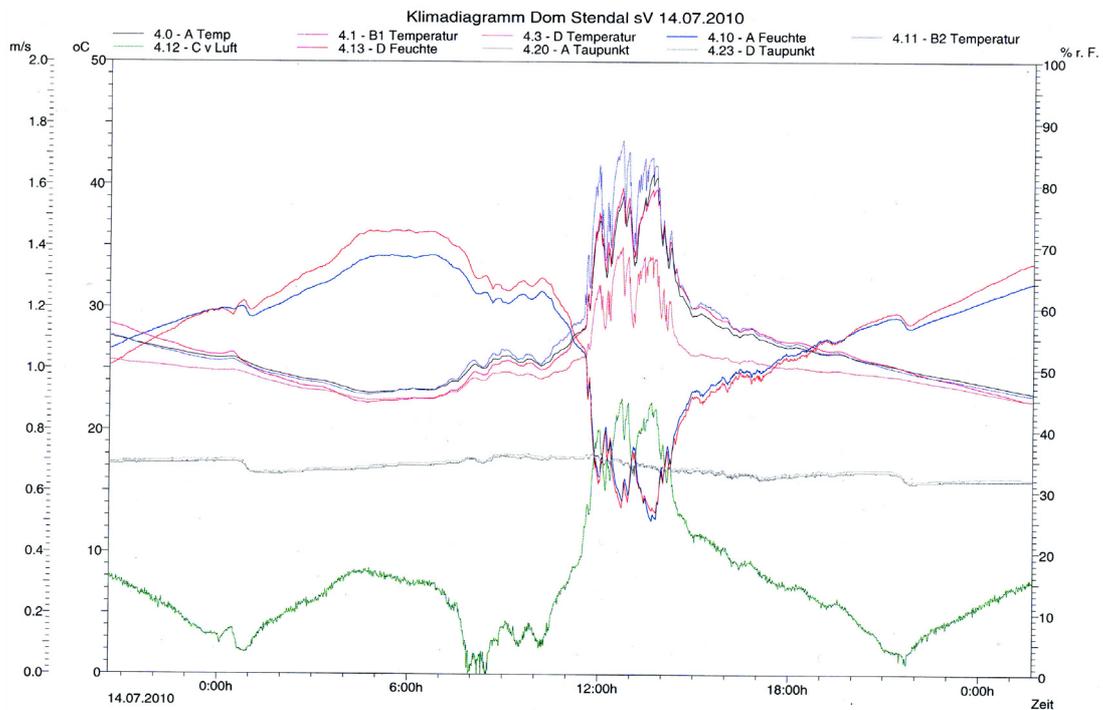
Klimadiagramme Stendaler Dom, oben Juli 2010; unten Tagesverlauf am 14.07.2010

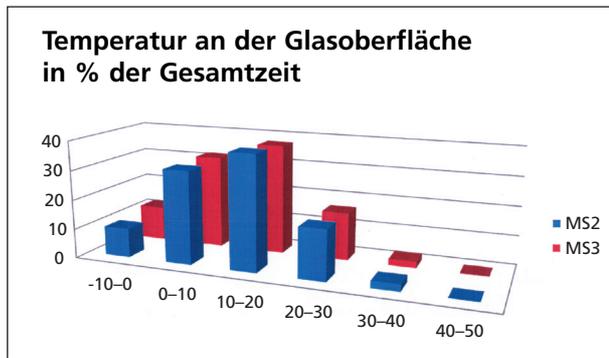
Stendaler Dom – Häufigkeitsverteilung von Temperaturbereichen an der Originalverglasung (MS2) und der Außenschutzverglasung (MS3) im gesamten Messzeitraum

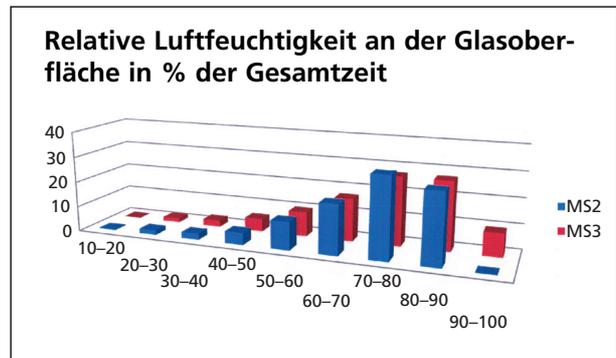
Stendaler Dom – Häufigkeitsverteilung von Feuchtigkeitsbereichen an der Originalverglasung (MS2) und der Außenschutzverglasung (MS3) im gesamten Messzeitraum

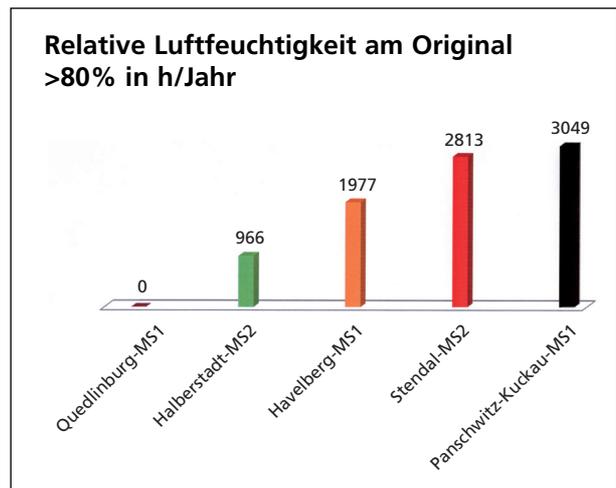
Relative Luftfeuchtigkeit > 80 % r. F. am Original im Messzeitraum 2009/2010
